# ALABRI

## Attention, la fin de l'opération approche ! Présentation d'une maison « témoin »

### PROJET D'ARTICLES POUR LES BULLETINS MUNICIPAUX

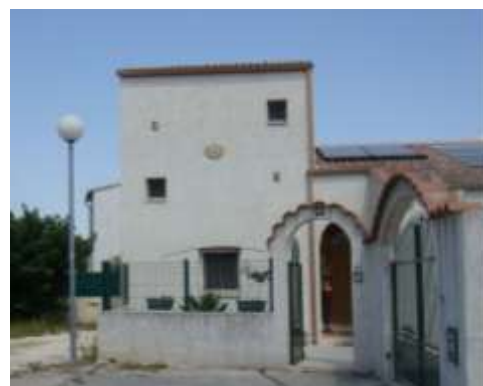
Espace refuge

Une pièce faisant office d'espace refuge a été réalisée au-dessus du garage. Un escalier à l'intérieur de l'habitation la dessert. Elle bénéficie d'un câblage indépendant dans le tableau électrique de la maison. Des piquets ont été implantés autour de la piscine. 4 batardeaux ont été installés. Un clapet anti-retour évite le refoulement des eaux usées dans la maison. Des dispositifs permettent d'obstruer les aérations du vide sanitaire.

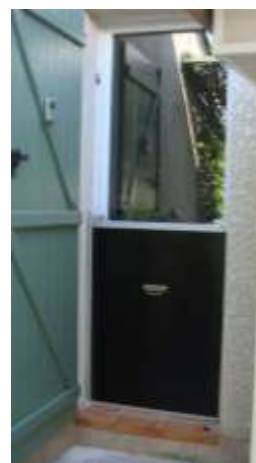
Batardeau, obturation du vide sanitaire et clapet anti-retour
